ALLMENDINGEN, THUNSTRASSE – ÜBERPRÜFUNG TEMPO 30 Gutachten für die Herabsetzung der Höchstgeschwindigkeit

Allmendingen, Thunstrasse – Überprüfung Tempo 30
Gutachten für die Herabsetzung der Höchstgeschwindigkeit
V20005
Bern, 10.09.2020

Auftraggeber:
Tiefbauamt des Kantons Bern
Oberingenieurkreis II

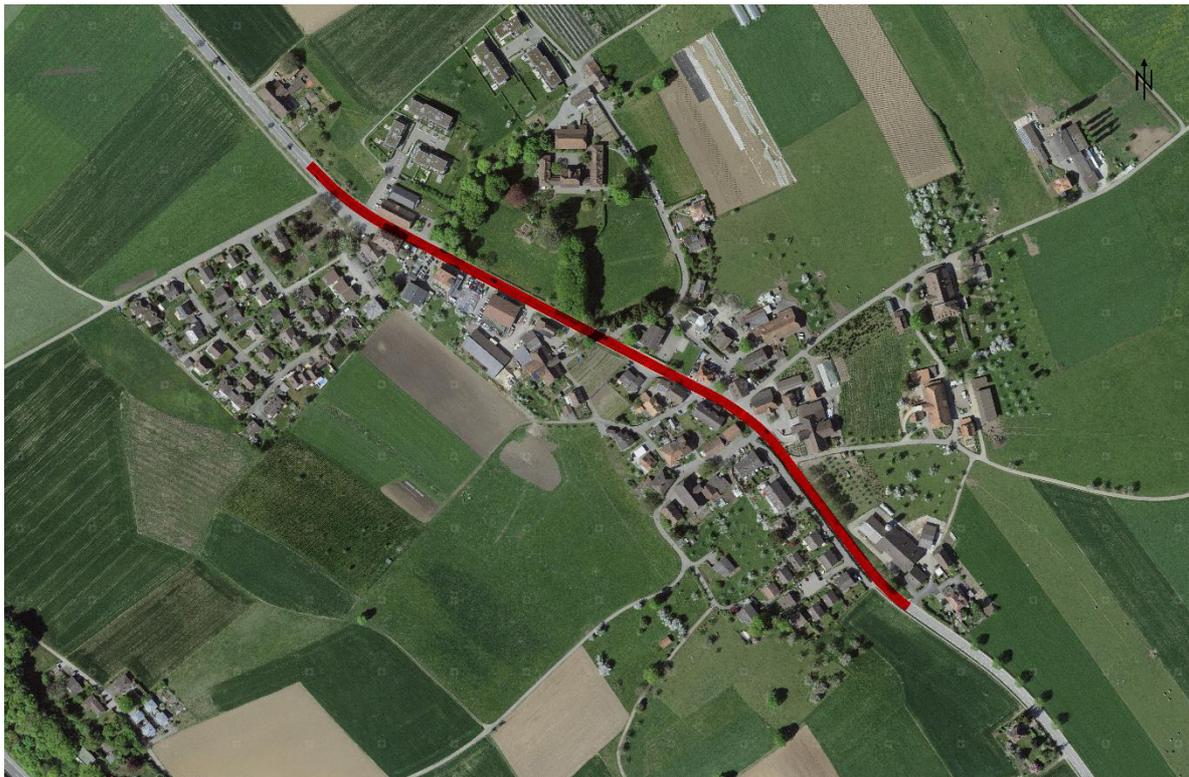
Abb. 1: Übersicht Projektperimeter (Kartengrundlage: map.geo.admin)

Die nachfolgende Abbildung (Abb. 1) zeigt den Strassenabschnitt, auf welchem überprüft werden sollte, ob die geltende Höchstgeschwindigkeit von aktuell 50 km/h herabgesetzt werden kann. Überprüft wird die allfällige Einführung von Tempo-30 auf der Thunstrasse. Der Untersuchungsperimeter umfasst einen ca. 700m langen Abschnitt zwischen der Einmündung Feldmattweg und der östlichen Einmündung Sandackerweg.

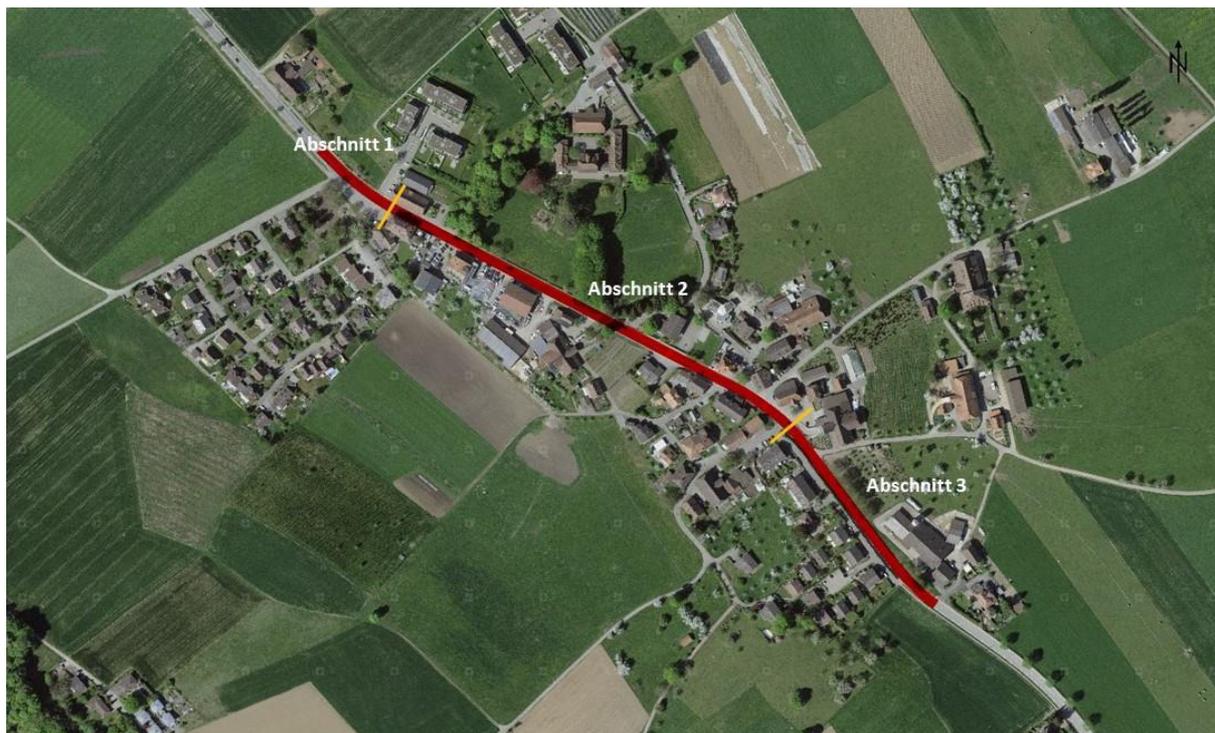
Abb. 2: Übersicht Abschnitte Strassencharakter (Kartengrundlage: map.geo.admin)

Der untersuchte Perimeter kann in drei charakteristisch unterschiedliche Abschnitte unterteilt werden. Die nördliche Ortseinfahrt, von Bern her, bis hin zum Gasthof Hirschen bildet dabei Abschnitt 1. Die Ortsdurchfahrt mit beidseitiger Bebauung bildet Abschnitt 2. Abschnitt 3 umfasst den südlichen Ortseingang bis hin zur Kurve im Bereich des Knotens Thunstrasse / Gümligenweg.

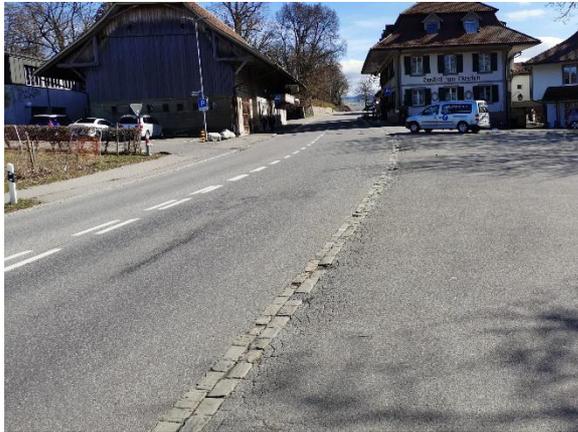
Zwischen der Einmündung Feldmattweg und dem Fussgängerstreifen am Gasthof zum Hirschen ist die Strasse mit ca. 8 Meter Breite relativ grosszügig ausgebaut. Der Fussgängerstreifen am Gasthof zum Hirschen ist ohne Mittelinsel ausgebaut.

Abb. 3: Thunstrasse Höhe Einmündung Feldmattweg in Blickrichtung Gasthof zum Hirschen

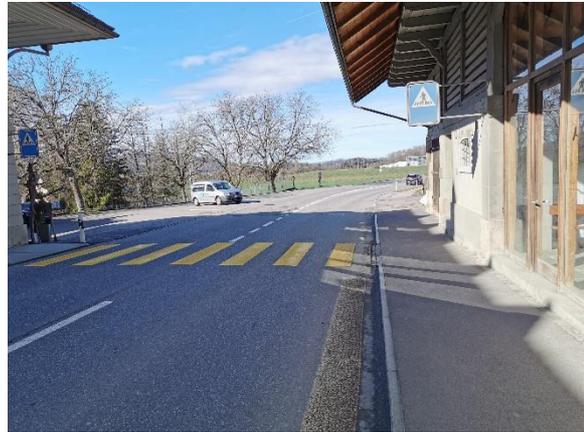
Abb. 4: Fussgängerstreifen am Gasthof zum Hirschen

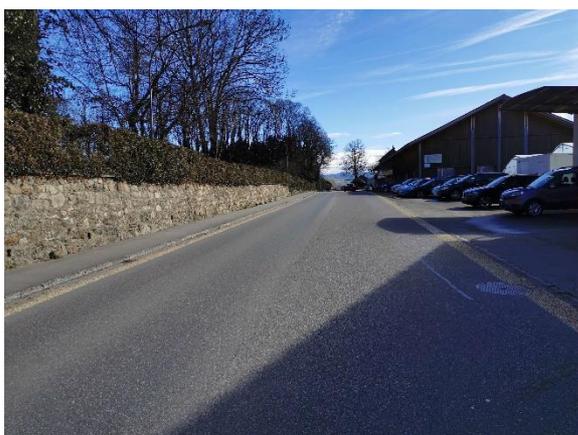
Zwischen dem Fussgängerstreifen am Gasthof zum Hirschen und dem Fussgängerstreifen am Dorfladen Allmendingen beträgt die Strassenbreite ebenfalls ca. 8 Meter. An den Fahrbahnrändern sind breite Bänder gemäss „Farblicher Gestaltung Strassenoberflächen (FGSO)“ angebracht. Es gibt keine Mittelleitlinie. Nordseitig besteht ein durchgehendes Trottoir. Der einmündende Gümligenweg ist dabei als Trottoirüberfahrt ausgebildet. In diesem Abschnitt liegt auch das Schulhaus. Der Fussgängerstreifen auf Höhe des Schulhauses ist mit einer Mittelinsel ausgestattet.

Abb. 5: Beidseitige FGSO-Bänder Höhe Schloss Allmendingen

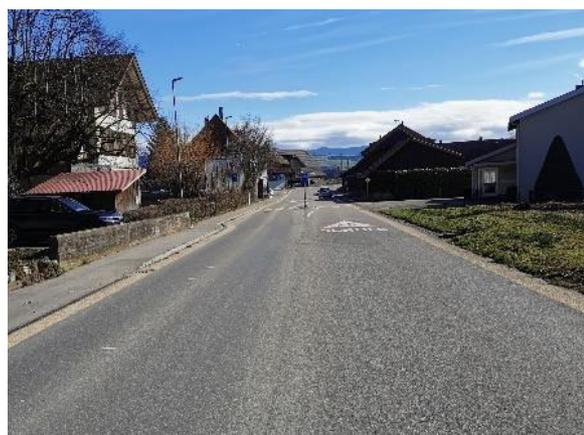
Abb. 6: Fussgängerstreifen mit Mittelinsel am Schulhaus

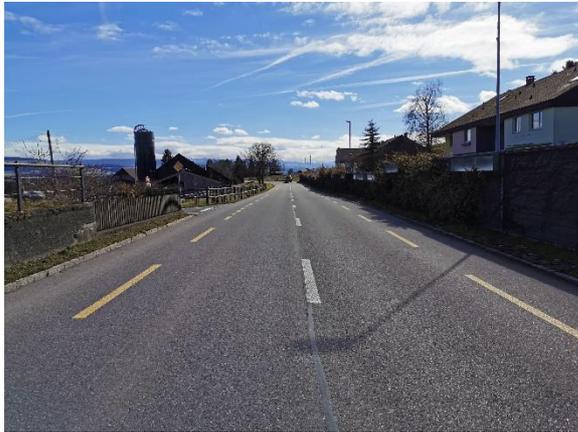
Zwischen dem Fussgängerstreifen am Dorfladen Allmendingen und der östlichsten Einmündung des Sandackerweges weist die Strasse eine Breite von ca. 9m auf. In diesem Abschnitt sind beidseitig Radstreifen markiert. Darüber hinaus sind die MIV-Fahrsuren mit einer Leitlinie getrennt.

Abb. 7: Beidseitiger Velostreifen im südlichen Ortsteil (Abschnitt 3) in Blickrichtung Thun

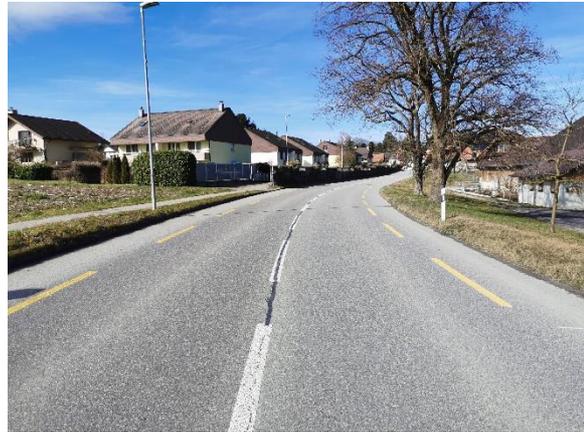
Abb. 8: Beidseitiger Velostreifen im südlichen Ortsteil (Abschnitt 3) in Blickrichtung Bern

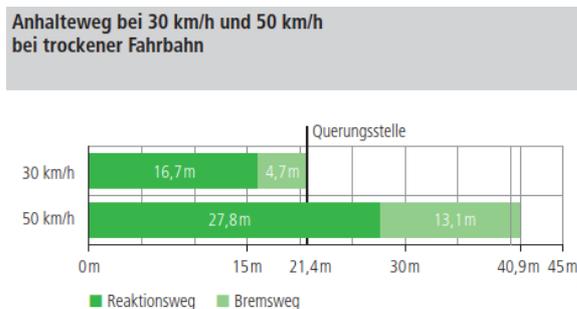
Die effektiven Geschwindigkeiten, welche gefahren werden, sind entscheidend für das Unfallrisiko sowie auch die Unfallschwere. Wie die nachfolgende Abbildung (Abb. 9) zeigt, ist der Anhalteweg (Summe aus Reaktionsweg und Bremsweg) bei 30 km/h bedeutend kürzer als beispielsweise bei 50 km/h. Bei Tempo 30 halbiert sich die benötigte Strecke zum Anhalten gegenüber Tempo 50. Mit reduzierter Geschwindigkeit steigt somit die Wahrscheinlichkeit, dass ein Fahrzeuglenker nach dem Erkennen einer Konfliktsituation, sein Fahrzeug noch vor dem Kollisionspunkt abbremsen kann. Ausserdem verringert sich die erforderliche Sichtweite bei tieferen Geschwindigkeiten. Im Falle, dass es trotzdem zu einer Kollision kommt, ist die Geschwindigkeit beim Aufprall mitentscheidend für die Unfallfolgen, respektive die Überlebenschancen. Wie die Abb. 10 zeigt, ist bei einer Frontalkollision mit einem Personenwagen das Risiko für einen Fussgänger, bei dieser zu sterben, bei Tempo 50 exponentiell höher als bei Tempo 30.

Abb. 9: Anhalteweg bei 30km/h und 50km/h bei trockener Fahrbahn [1]

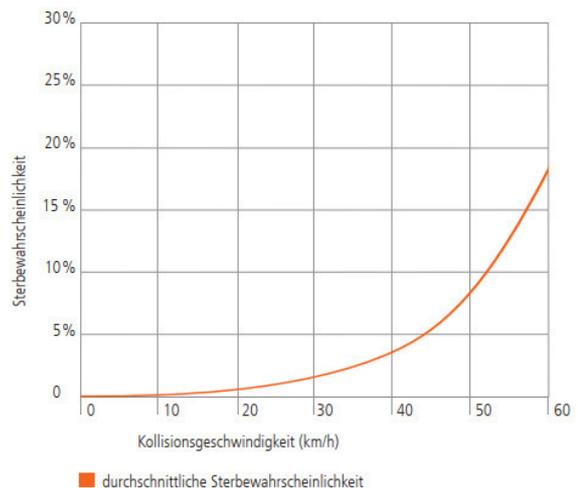
Abb. 10: Wahrscheinlichkeit als Fussgänger bei einer Frontalkollision zu sterben [1]

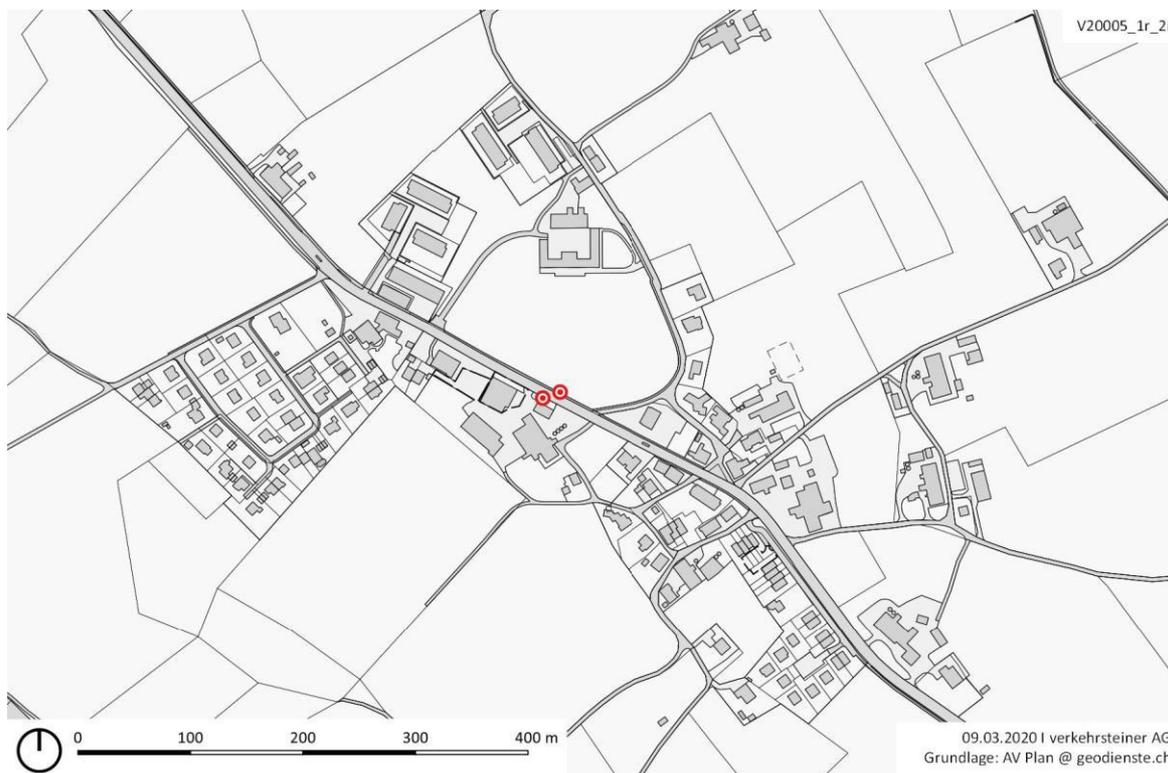
Abb. 11: Messstandorte

Vom 5.3.2020 bis zum 11.3.2020 wurden während einer Woche im Untersuchungsperimeter Radarmessungen durchgeführt. Die Messstandorte sind auf der nachfolgenden Abbildung (Abb. 11) ersichtlich. Die detaillierten Auswertungen sind dem Anhang A.1 zu entnehmen.

Geschwindigkeitsangaben Fz	Überschreitungen (%)	v85* (km/h)	v50* (km/h)
Fahrtrichtung Bern	21%	51	47
Fahrtrichtung Thun	17%	51	46

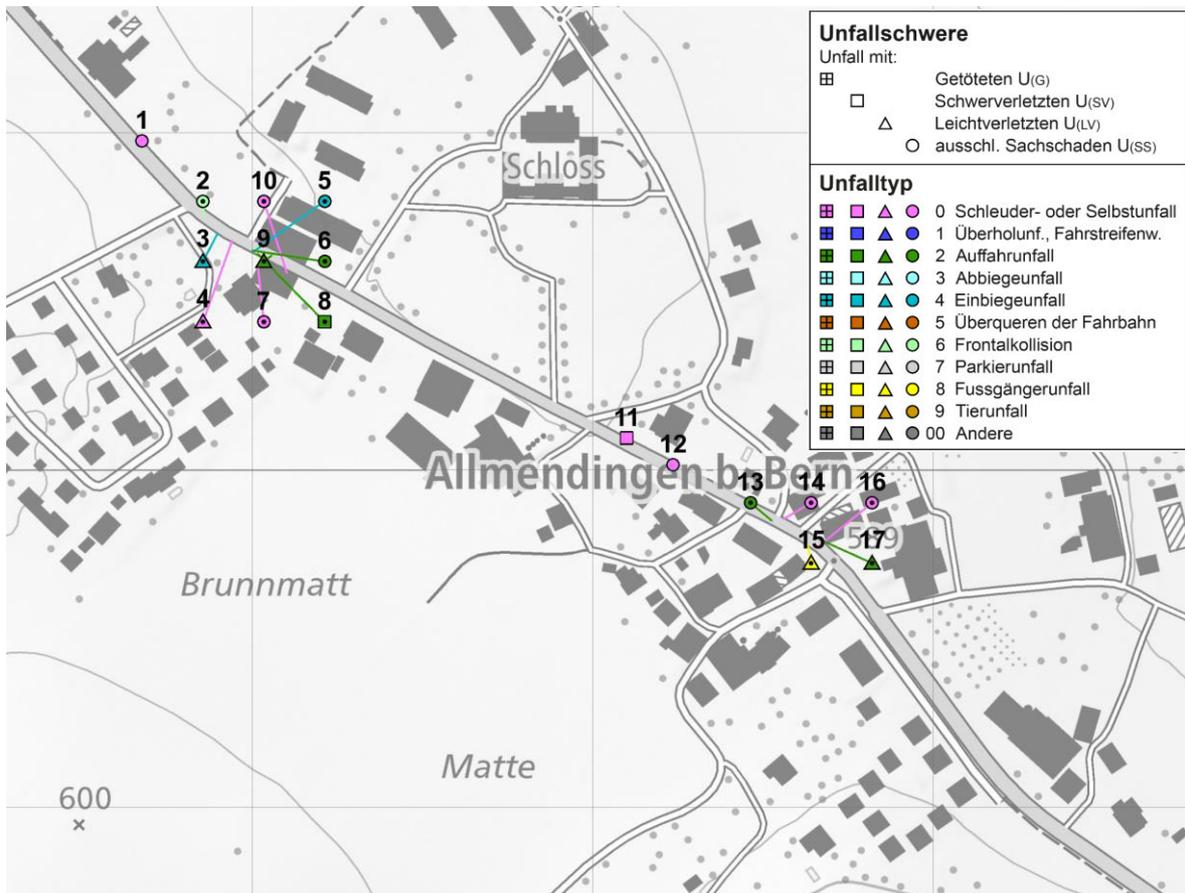
In den letzten zehn Jahren (01.11.2009 – 31.10.2019) ereigneten sich im Untersuchungsperimeter 17 polizeilich registrierte Unfälle.

Mehrheitlich resultierten bei den Unfällen Sachschaden oder leichte Verletzungen. In zwei Fällen hatte der Unfall schwere Verletzungsfolgen. Hierbei handelt es sich einerseits um eine Kombination von einem Auffahrunfall und einer Frontalkollision und andererseits um einen Selbstunfall von einem Velofahrenden (E-Bike).

Abb. 12: Unfallkarte (Zeitraum: 01.11.2009 – 31.10.2019)

Bei genauerer Betrachtung der Unfallprotokolle ist festzustellen, dass die Unfälle mehrheitlich nicht als anlagebedingt einzustufen sind. Diese Unfälle sind auf Fehlverhalten, Nichtanpassen auf die Strassenverhältnisse oder zu nahes Aufschiessen zurückzuführen. Zwei Unfälle wurden anlagebedingt und ein Unfall wurde als teilweise anlagebedingt eingestuft. Die Unfallursache ist auch hier auf das Fehlverhalten der Fahrzeuglenkenden bzw. auf momentane Unaufmerksamkeit zurückzuführen, aber die Unfälle ereigneten sich auch aufgrund anlagebedingter Elemente. Die beiden anlagebedingten Unfälle sind auf die Ausgestaltung des Parkplatzes am Gasthof zum

Hirschen, zurückzuführen. Der teilweise anlagebedingte Unfall hat mit der Veränderung des Strassenverlaufs im Bereich des Fussgängerstreifens am Schulhaus zu tun, ist aber auch auf Selbstverschulden zurückzuführen.

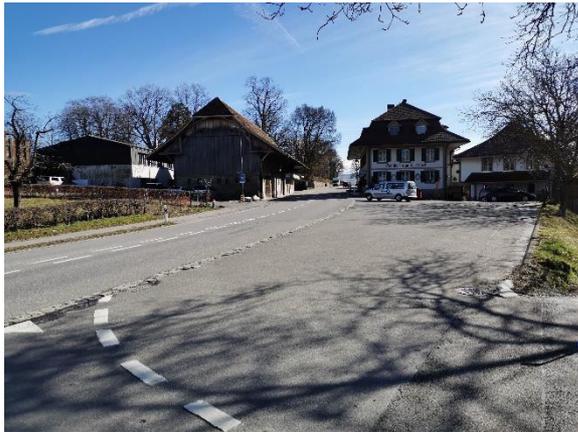
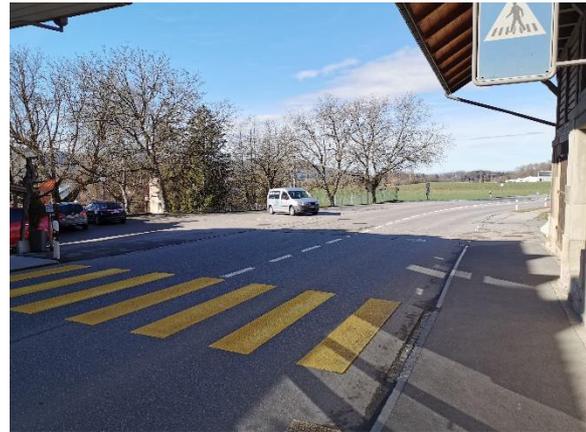
Entlang der Thunstrasse westlich vom Gasthof zum Hirschen sind Schrägparkfelder markiert. Aufgrund der überfahrbaren Randabschlüssen und der fehlenden Markierung der Aus- bzw. Zufahrten zum Parkplatz ist davon auszugehen, dass Fahrzeuge direkt in die Thunstrasse einbiegen. Dabei kann es vorkommen, dass nebenan parkenden Fahrzeuge die Sicht beträchtlich einschränken (vgl. 5.2.1). Für die beschriebene Stelle besteht allerdings ein Projekt [8], welches die Situation entschärfen soll.

Abb. 13: Schrägparkfelder westlich vom Gasthof zum Hirschen

Abb. 14: Schrägparkfelder westlich vom Gasthof zum Hirschen

Es wurden Defizite im Abschnitt 1 und 3 bezüglich den Fussgängerquerungen sowie der Parkierung respektive des Knotens bei der Käserei festgestellt. Im Abschnitt 1 wurde aufgrund der Defizite bereits ein Projekt erarbeitet [8]. Ziel des Projekts ist, die Situation für die Zufussgehende, Velofahrende und für den öffentlichen Verkehr (Bus) zu verbessern respektive sicherer zu gestalten (Sicherheit, Querung, hindernisfreier Ausbau). Die Bushaltestelle soll verschoben werden und damit auch eine neue Querungsmöglichkeit geschaffen werden. Mit dem vorliegenden Strassenplan würden die Defizite behoben.

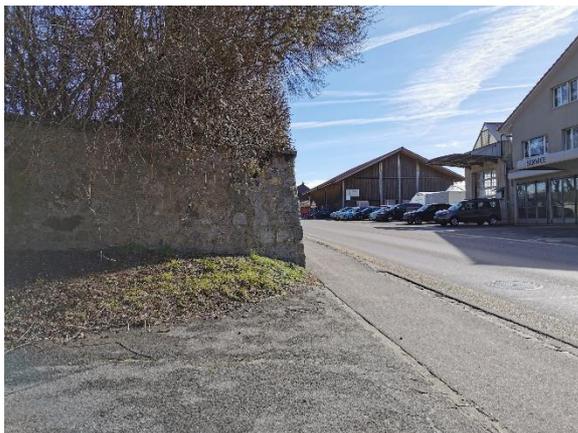
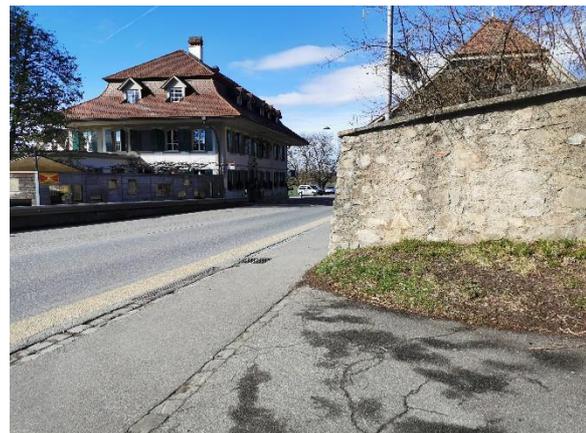
An der Zufahrt sind die Sichtweiten in beide Richtungen durch eine Mauer eingeschränkt.

Abb. 15: Sichtweiten nach links an der Zufahrt Schloss Allmendingen

Abb. 16: Sichtweiten nach rechts an der Zufahrt Schloss Allmendingen

Die lokalen Einschränkungen der Sichtweiten sind allesamt von untergeordneter Bedeutung. Es handelt sich um private Erschliessungen oder Anschlüsse mit einem geringen Verkehrsaufkommen.

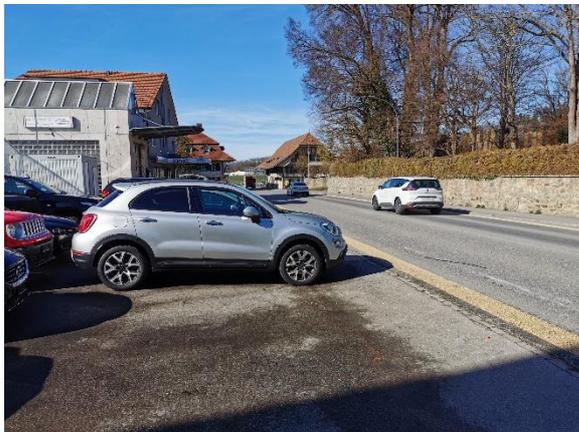
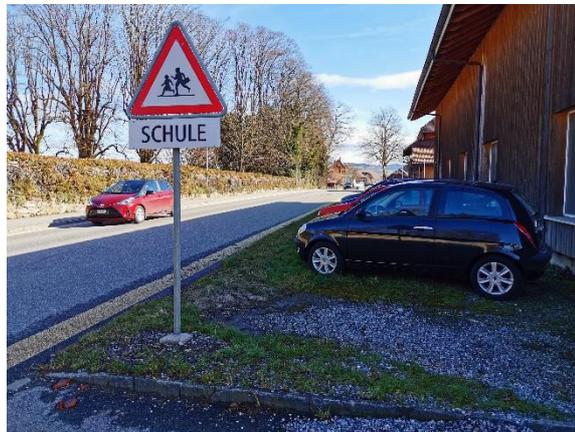
An der Zufahrt sind die Sichtweiten in beide Richtungen beschränkt: Entlang der Thunstrasse parkierte Fahrzeuge beschränken die Sichtweiten auf die Thunstrasse.

Abb. 17: Sichtweiten nach links an der Zufahrt Auto Küng AG

Abb. 18: Sichtweiten nach rechts an der Zufahrt Auto Küng AG

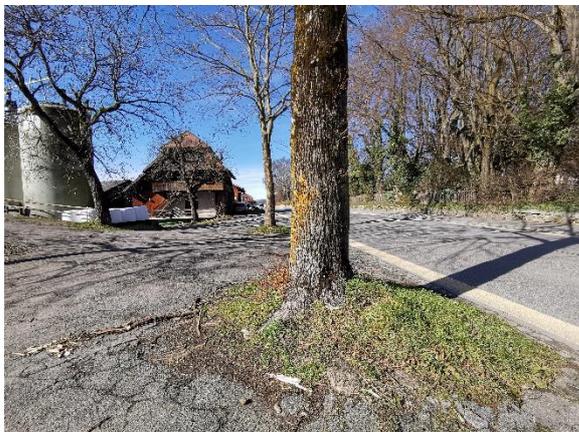
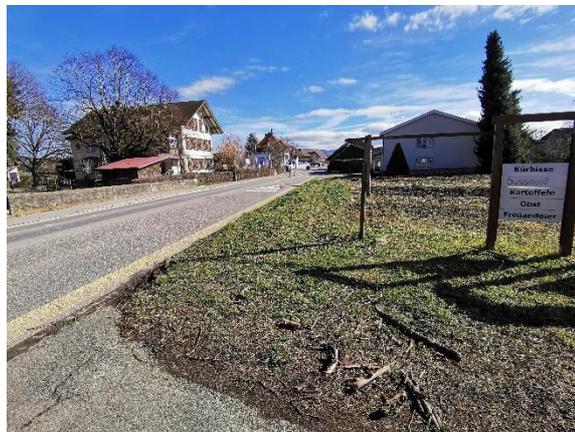
An der Zufahrt des Bauernhofs Thunstrasse 24A wird die Sicht je nach Standort in Richtung Bern durch die vorhandenen Bäume eingeschränkt.

Abb. 19: Sichtweiten nach links an der Zufahrt des Bauernhofs Thunstrasse 24A

Abb. 20: Sichtweiten nach rechts an der Zufahrt des Bauernhofs Thunstrasse 24A

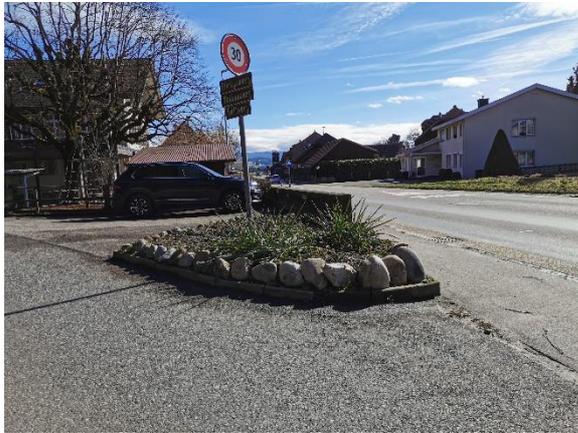
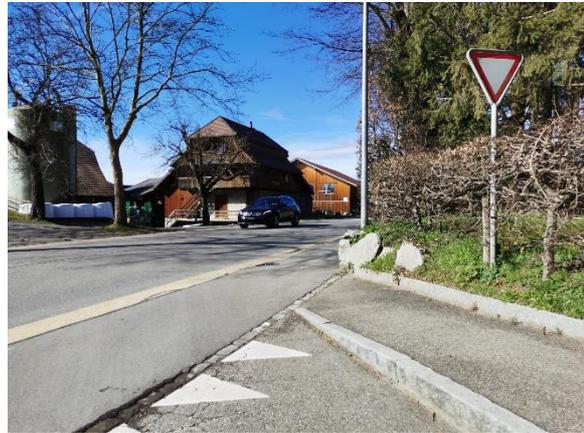
An der Einmündung Gümligenweg sind die Sichtweiten durch die spitzwinklige Einfahrt und die Bebauung, respektive Bepflanzung eingeschränkt.

Abb. 21: Sichtweiten nach links an der Einmündung Gümligenweg

Abb. 22: Sichtweiten nach rechts an der Einmündung Gümligenweg

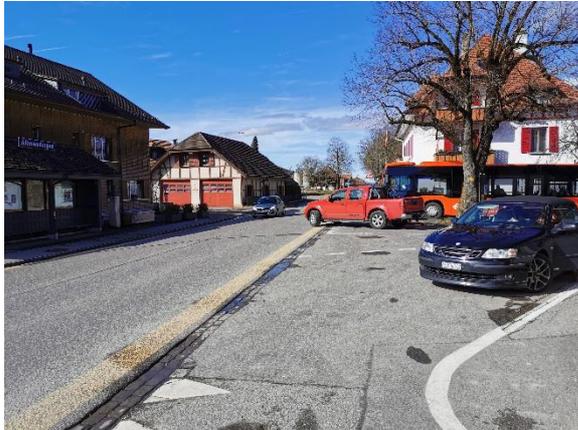
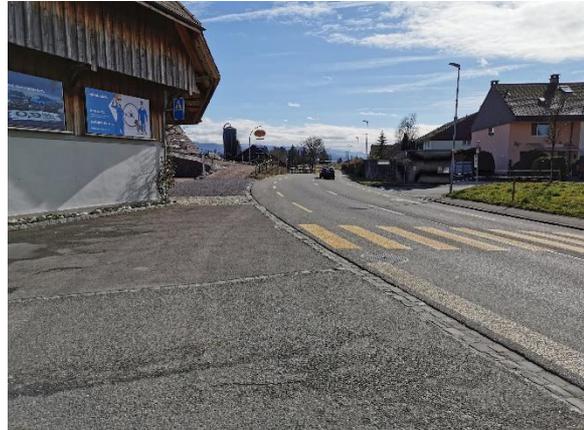
Die Knotengeometrie ist überdimensioniert und die Linienführung teilweise unklar. Ausserdem kann der nördliche Annäherungsbereich des Fussgängerstreifens befahren werden.

Abb. 23: Komplexe Knotengeometrie am Knoten Käserei

Abb. 24: Befahrbarer Annäherungsbereich des FGS am Knoten Käserei

Für den Abschnitt 3 gab es im Bereich der Käserei für die Fussgängerquerung ebenfalls ein Projekt («Fussgängerquerung Käserei, Allmendingen»). In diesem, bereits aus dem Jahr 2009 datierten Vorhaben, war die Ausgestaltung der Fussgängerquerung mit einer Mittelinsel und den Anpassungen der Annäherungsbereiche vorgesehen.

Beide Projekte wurden sistiert und auf Wunsch der Gemeinde nicht weiterverfolgt, könnten aber grundsätzlich wiederaufgenommen werden. Damit könnten die Defizite, insbesondere für den Fussverkehr baulich behoben werden. Im Abschnitt 2 sind die Anlagen für den Fussverkehr auch bei Tempo 50 ausreichend.

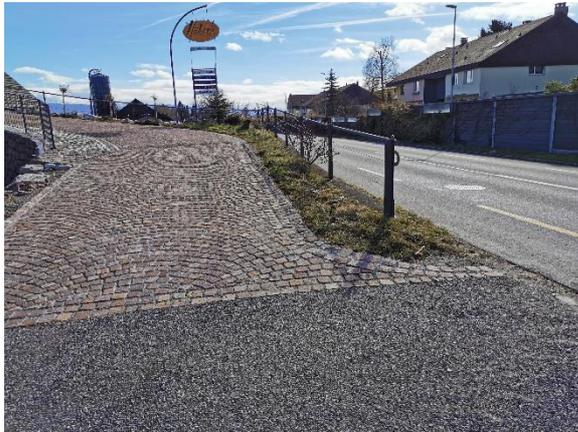
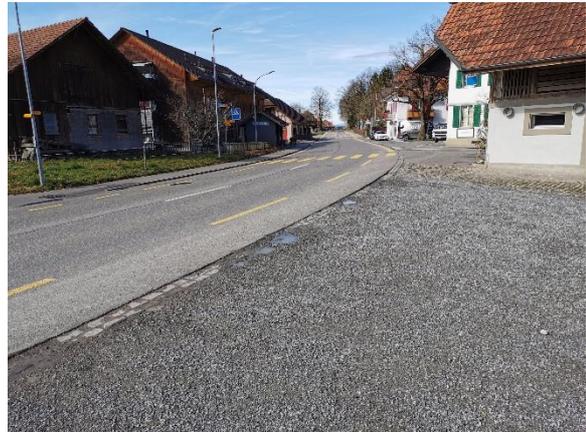
An der Zufahrt sind die Sichtweiten Richtung Thun ungenügend.

Abb. 25: Sichtweiten nach Links an der Zufahrt Häberlihof

Abb. 26: Sichtweiten nach rechts an der Zufahrt Häberlihof

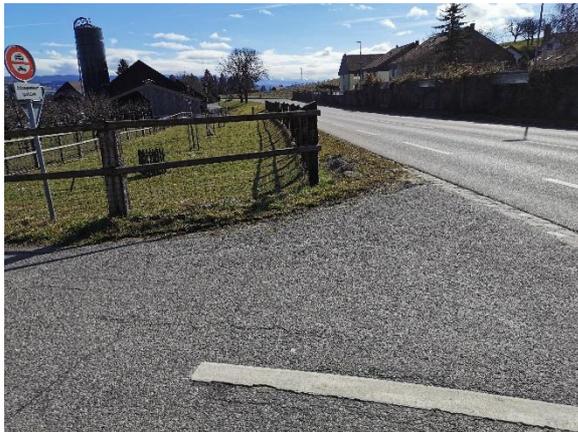
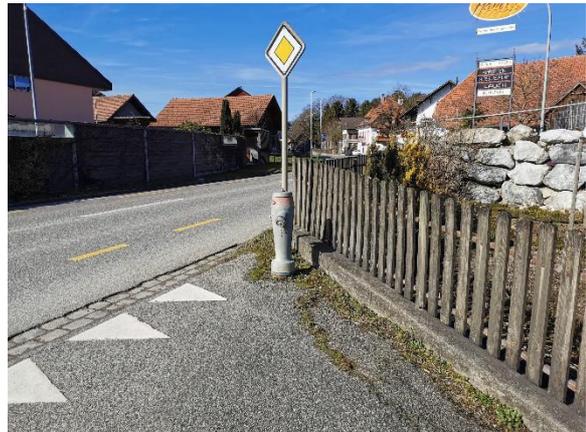
An der Einmündung ist die Sichtweite in Richtung Bern ungenügend.

Abb. 27: Sichtweiten nach links an der Einmündung Sandackerweg

Abb. 28: Sichtweiten nach rechts an der Einmündung Sandackerweg

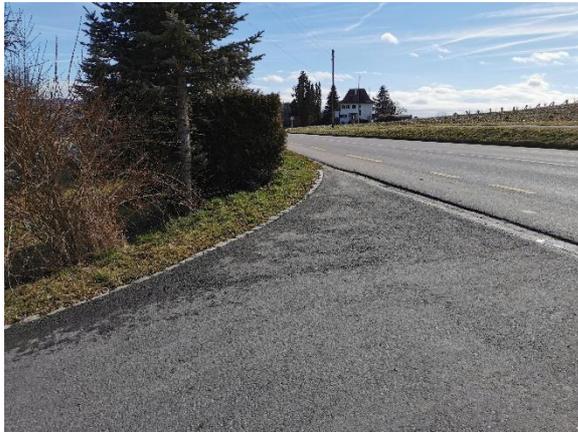
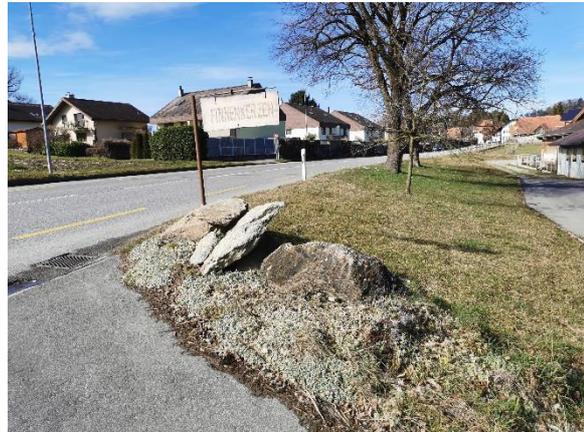
An der Zufahrt des Bauernhofs Thunstrasse 49 ist die Sicht in Richtung Thun ungenügend.

Abb. 29: Sichtweiten nach links an der Zufahrt des Bauernhofs Thunstrasse 49

Abb. 30: Sichtweiten nach rechts an der Zufahrt des Bauernhofs Thunstrasse 49

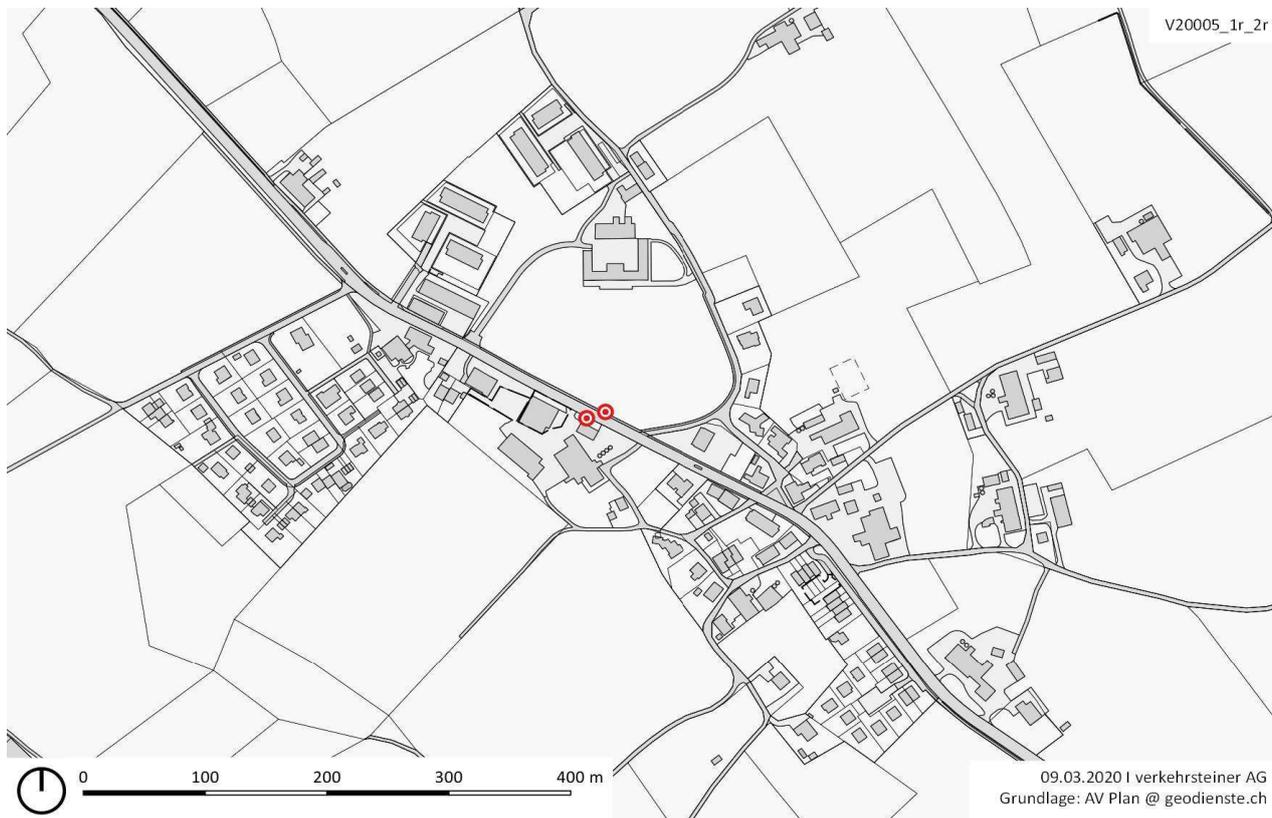
Fz
(alle Fz)

Verkehrsangaben (Messung)			Fahrzeuge (Fz)	Einspurige < 30 km/h (%)
DTV	Querschnitt		5'835	2.2%
Fz 24h	Fahrrichtung Bern		3'127	2.0%
	Fahrrichtung Thun		2'708	2.5%
DWV	Querschnitt		6'547	2.0%
Fz 24h	Fahrrichtung Bern		3'523	1.8%
	Fahrrichtung Thun		3'025	2.3%
Tagesverkehr DTV (06-22)	Nt		349.2	
Fz pro Stunde				
Nachtverkehr DTV (22-06)	Nn		31.0	
Fz pro Stunde				
Morgenspitze, Mo-Fr	Querschnitt	06:45-07:45 Uhr	761	
Fz pro Stunde	Fahrrichtung Bern	06:45-07:45 Uhr	630	
	Fahrrichtung Thun	09:45-10:45 Uhr	163	
Abendspitze, Mo-Fr	Querschnitt	16:45-17:45 Uhr	606	
Fz pro Stunde	Fahrrichtung Bern	16:30-17:30 Uhr	225	
	Fahrrichtung Thun	16:45-17:45 Uhr	383

Geschwindigkeitsangaben Fz	zul. Höchstgeschwindigkeit (km/h)	Überschreitungen (%)	v85* (km/h)	v50* (km/h)
Fahrrichtung Bern	50	21%	51	47
Fahrrichtung Thun	50	17%	51	46

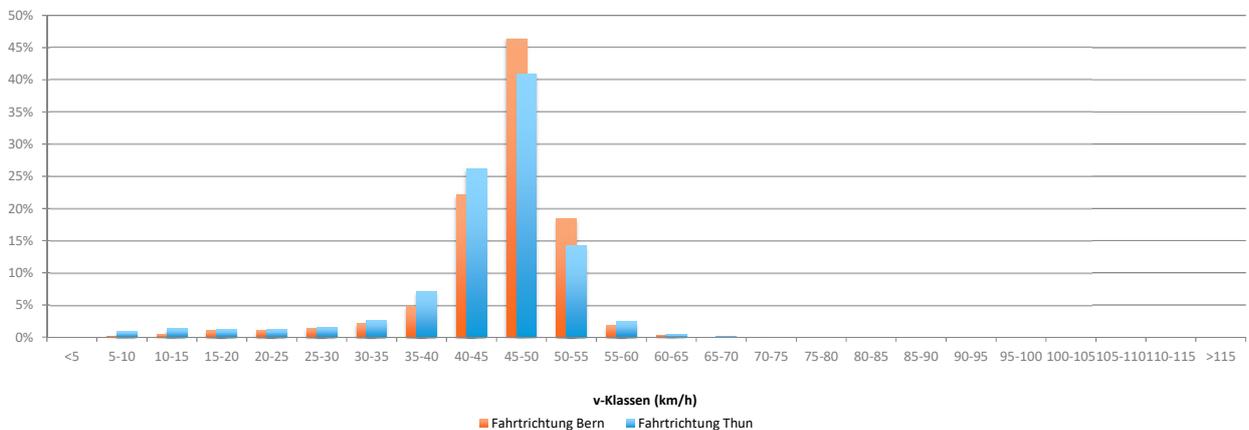
Geschwindigkeitsverteilung nach v-Klassen (alle Fz im Erhebungszeitraum)

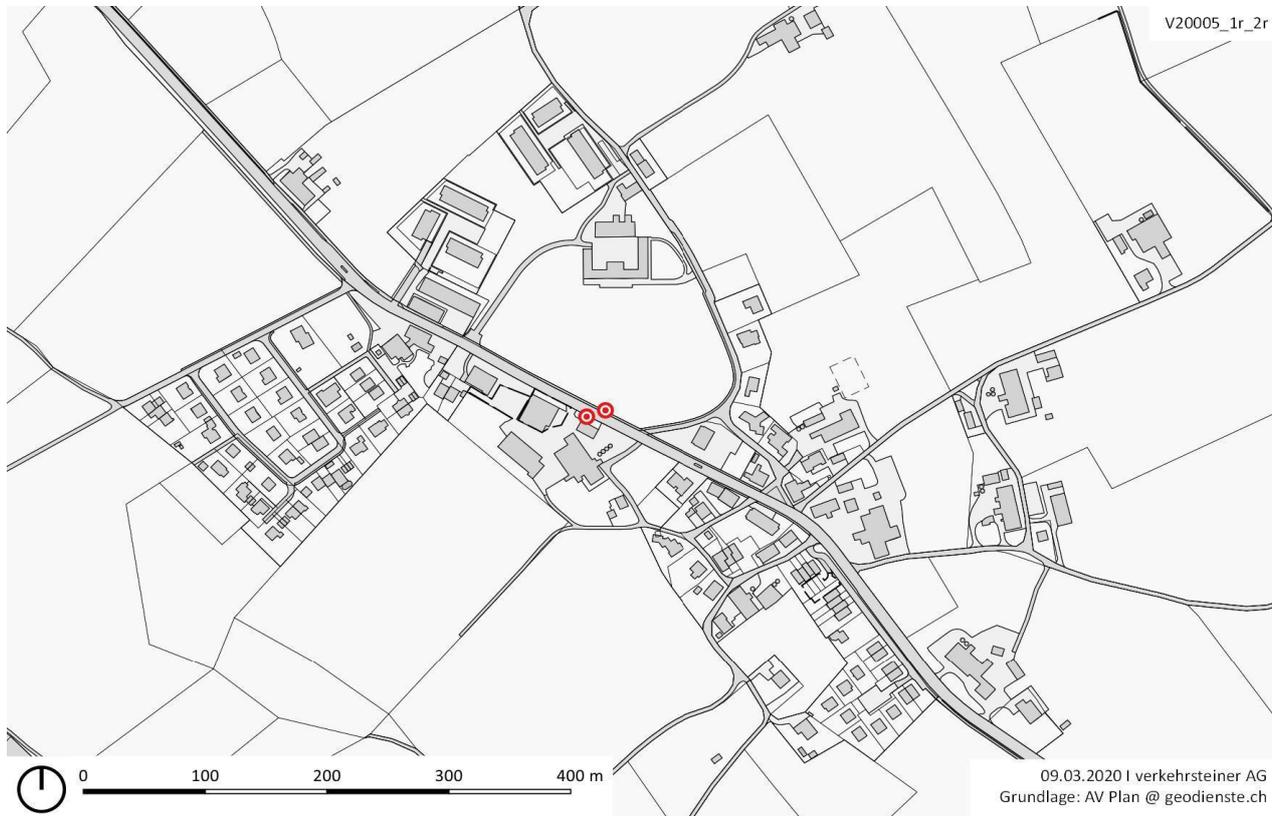
(alle Fz ausser Einspurige < 30km/h)

Verkehrsangaben (Messung)			Fahrzeuge (MFz)	Schwerverkehr (%)
DTV	Querschnitt		5'705	6.7%
MFz 24h	Fahrrichtung Bern		3'065	6.2%
	Fahrrichtung Thun		2'640	7.3%
DWV	Querschnitt		6'414	7.7%
MFz 24h	Fahrrichtung Bern		3'460	7.1%
	Fahrrichtung Thun		2'954	8.4%
Tagesverkehr DTV (06-22)	Nt		341.4	
MFz pro Stunde	Nt1	Berechnung gemäss 814.41 Lärmschutz-Verordnung (LSV) Art. 33 anhand Zählraten*	311.1	
	Nt2	Berechnung gemäss 814.41 Lärmschutz-Verordnung (LSV) Art. 33 anhand Zählraten*	30.3	
Nachtverkehr DTV (22-06)	Nn		30.3	
MFz pro Stunde	Nn1	Berechnung gemäss 814.41 Lärmschutz-Verordnung (LSV) Art. 33 anhand Zählraten*	28.1	
	Nn2	Berechnung gemäss 814.41 Lärmschutz-Verordnung (LSV) Art. 33 anhand Zählraten*	2.1	
Morgenspitze, Mo-Fr	Querschnitt	06:45-07:45 Uhr	747	
MFz pro Stunde	Fahrrichtung Bern	06:45-07:45 Uhr	619	
	Fahrrichtung Thun	09:45-10:45 Uhr	162	
Abendspitze, Mo-Fr	Querschnitt	16:45-17:45 Uhr	588	
MFz pro Stunde	Fahrrichtung Bern	16:30-17:30 Uhr	219

Fahrrichtung Thun	16:45-17:45 Uhr	372

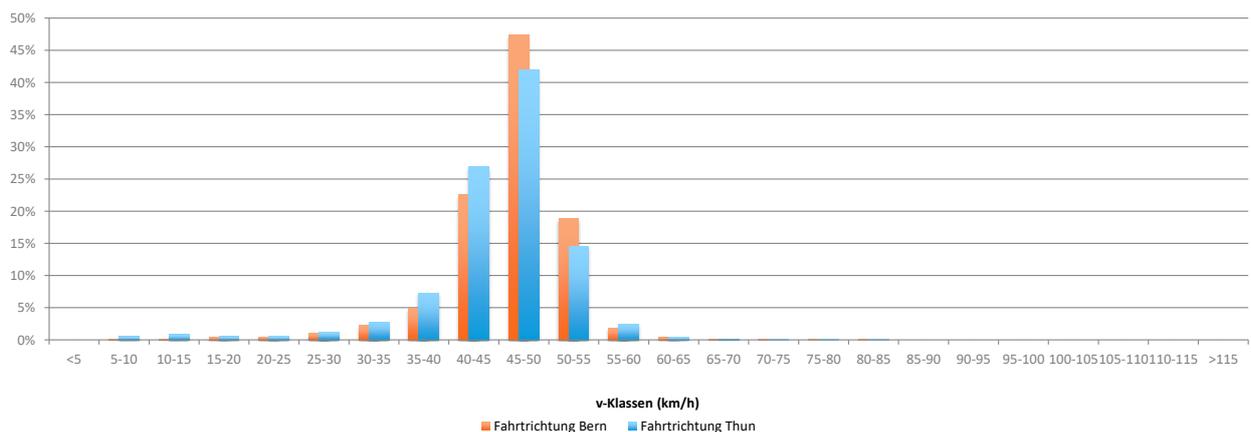
Geschwindigkeitsverteilung nach v-Klassen (alle MFz im Erhebungszeitraum)
